ПАСПОРТ ДОСТУПНОСТИ объекта социальной инфраструктуры

- 1.1. Наименование (вид) объекта: МБОУ СОШ Гайтерского сельского поселения
- 1.2. Адрес объекта: Хабаровский край, Комсомольский район, с. Гайтер, пер. Школьный, д 4.,

**АНКЕТА
К ПАСПОРТУ ДОСТУПНОСТИ
МБОУ ООШ Гайтерского сельского поселения**

Контрольная форма обследования доступности приоритетных объектов и услуг социальной инфраструктуры для инвалидов и других МПН.

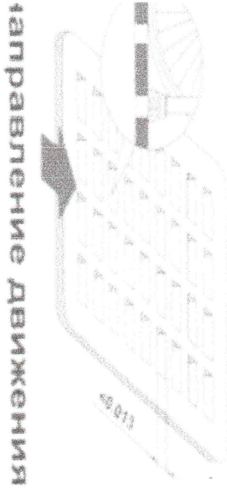
<p>Фото №2</p>

<p>Движение гладкое, но нескользящее покрытие отсутствует</p>	<p>ветствие.</p>
<p>1.4.</p>	<p>Ширина просветов ячеек на пути движения не должна превышать 0,015 м. Предпочтительно применение решёток с ромбовидными или квадратными ячейками</p>	<p><input type="checkbox"/> Да <input checked="" type="checkbox"/> Нет Измерение</p>

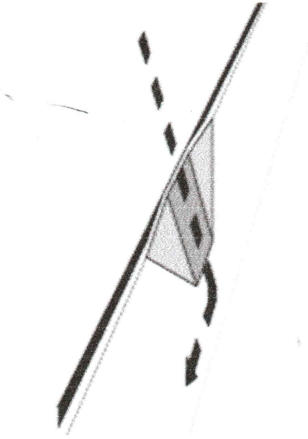
Фото №4

Бордюр имеется на пути движения, только при въезде на порог, требуется склон для въезда.	Не соответствует норме. Привести в соответствие.
1.9.	Уклон съезда с тротуара не более 1:12, до 1:10 на прогнужении не более 10 м	<input checked="" type="checkbox"/> Да <input type="checkbox"/> Нет Измерение:

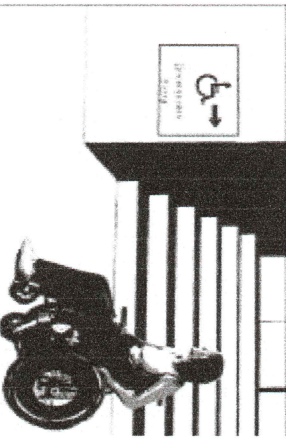
<p>Пандуса не имеется</p>	<p>Привести в соответствие. Необходимо склон для въезда на крыльцо учреждения.</p>
<p>2.2. Оборудованы ли доступные входы знаками доступности?</p> <p>Имеется ли устройство для вызова персонала? Кнопка вызова не выше 0,8 м от уровня пола</p>	<p><input type="checkbox"/> Да <input checked="" type="checkbox"/> Нет</p> <p>Осмотр: <input type="checkbox"/> Да <input checked="" type="checkbox"/> Нет</p> <p>Осмотр: Измерение</p>

<p>Нет</p> <p>Нет</p>	<p>Привести в соответствие</p> <p>Привести в соответствие</p>

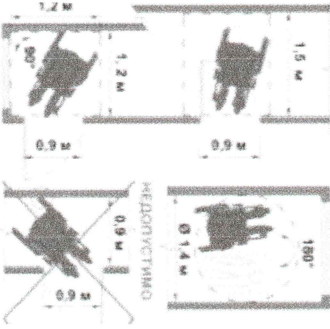
<p>Не соответствует требованиям. Привести в соответствие, необходимо расширить коридор.</p>
3.9	При движении по коридору инвалиду на кресле-коляске следует обеспечить минимальное пространство для: поворота на 90° - равное - 1,2 х 1,2 м разворота на 180° - равное - диаметр 1,4 м.	<input checked="" type="checkbox"/> Да <input type="checkbox"/> Нет Измерение:

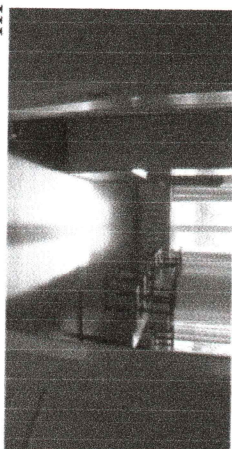
Фото № 12

<p>Ширина дверных проёмов не соответствует, лестничной площади.</p> <p>Ширина дверных проёмов 0,80см.</p>	Не соответствует требованиям. Привести в соответствие.

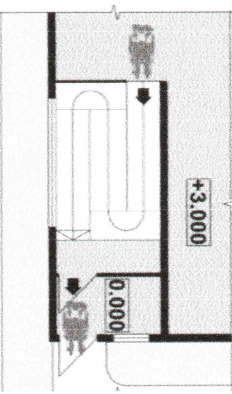
<p>Пандусов нет.</p>	Отклонения есть Пандус отсутствует и не имеет выхода наружу из здания	Необходимо привести в соответствие.
------	---	---	---	--	-------------------------------------

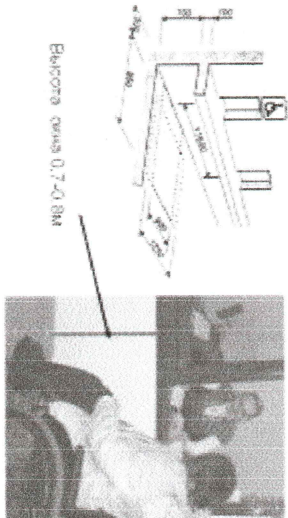
Фото № 9 Имеется универсальное место для инвалидов и МГН. Специально выделенных мест для инвалидов и МГН нет.	Частично соответствует.

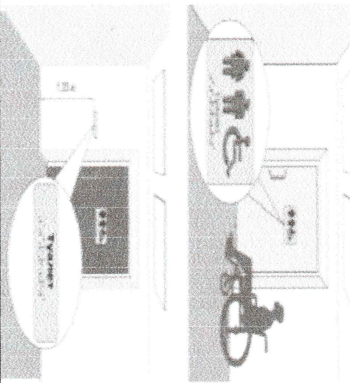
Нет специальных и рельефных знаков на высоте 1,35м.	Привести в соответствие

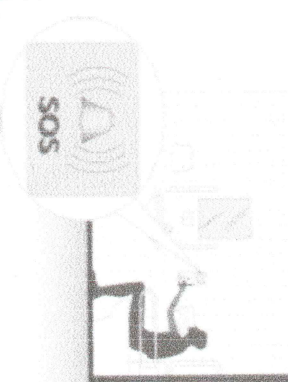
<p>В санитарно-бытовых кабинках отсутствует система тревожной сигнализации, обеспечивающей связь с помещением постоянного дежурного персонала (поста охраны или администратии объекта).</p>	Привести в соответствие

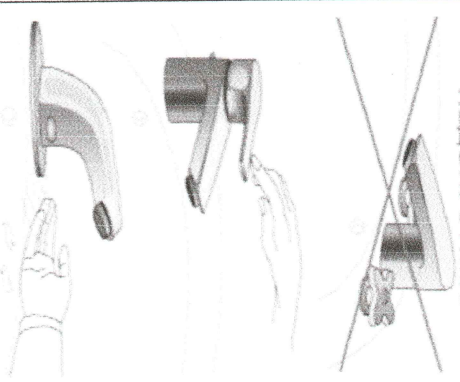
<p>Краны с рычажной рукояткой</p>	<p>Установлены рукоятники</p>	Привести в соответствие

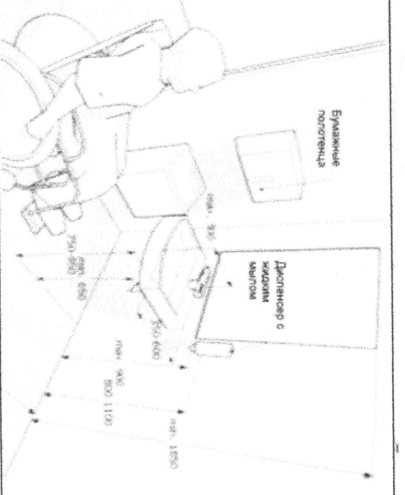
Фото №15

Не соответствует норме	Привести в соответствие
Душевые кабины / ванные комнаты. Нет

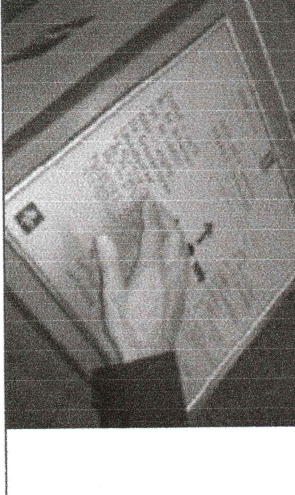
Оборудование, позволяющее получать справочную информацию об условиях обслуживания инвалидами по слуху, зрению отсутствует	Привести в соответствие

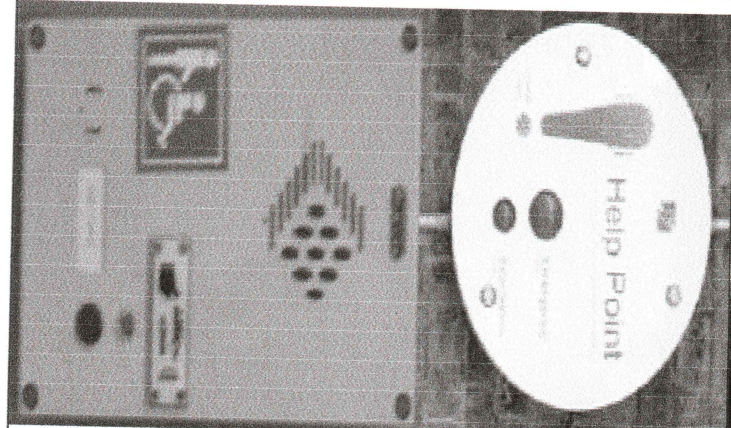
Кнопка вызова помощи в зоне ожидания помощи для МГН отсутствует.	Привести в соответствие

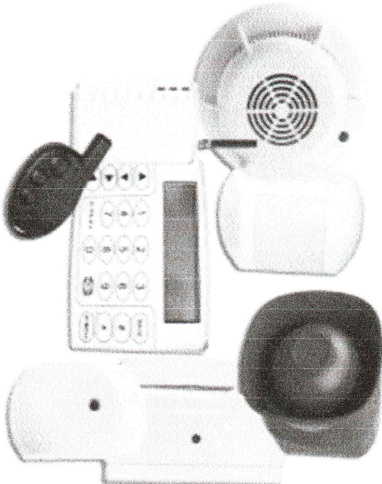
Имеется звуковая система оповещения о пожаре		
7. Доступность услуг.						
7.1.	Наличие стандарта качества или декларации качества обслуживания МПН на объекте.	<input type="checkbox"/> Да <input checked="" type="checkbox"/> Нет Осмотр:		Отсутствует	Привести в соответствие
